あなたを守りたい!

## ！ コンバインではどのような事故が起きているの？

## ！ 事故事例1:手こぎ作業中の巻き込まれ事故

## ！ 事故事例2: 運転中の転落事故

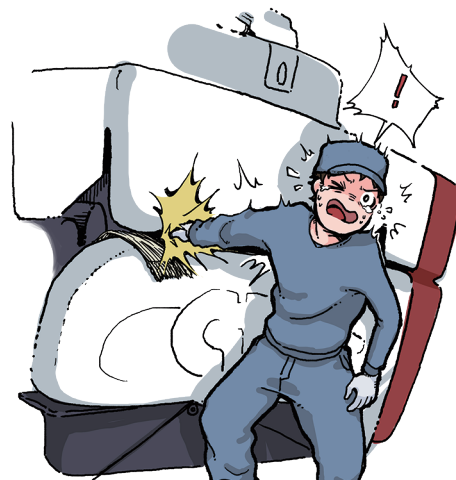
手こぎ作業中にコンバインの搬送チェーンに手袋が引っかかり右手が巻き込まれてしまい、右中指を切断してしまいました。

- 人 収穫時期で作業があわただしく、焦りや疲れがあったようです。
- 人 機体の内側まで手を入れて作業を行っていました。
- 人 チェーンに巻き込まれやすい軍手で作業を行っていました。

- ① 詰まりが発生しないように稲わらは適量を運ぶようにしましょう。
- ② 手こぎ時はコンバインから少し離れた位置に立ち、手がチェーンの外側になるように作業を行きましょう。
- ③ 手こぎ作業は作業着の袖口をしめ、素手で行うようにし、チェーンに巻き込まれやすい首タオルや携帯ストラップ等も事前に外しておくようにしましょう。

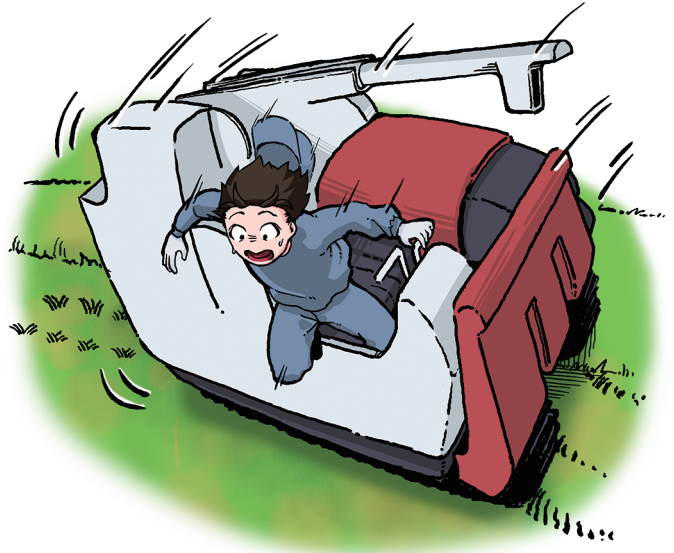
コンバインで刈取り作業中、  
ほ場隅での切り返しのため  
後進したところ、畦<sup>あぜ</sup>に乗り  
上げ、2m下に転落し、肋骨  
を骨折してしまいました。

**物** 後方が死角となっていました。

**人** 次の作業に意識をとられ、畦<sup>あぜ</sup>に寄りすぎて後進してしまったようです。さらに後進時に後方を確認していませんでした。

- ① コンバインは後方の視界が狭く、特に走行部であるクローラー<sup>あぜ</sup>近くは完全な死角となるため、後進で近づく可能性がある畦<sup>あぜ</sup>にはポール等の目印を立てる、バックカメラ・モニタを設置するといった対策を行きましょう。
- ② 段差の大きな畦<sup>あぜ</sup>への後進を極力減らすため、四隅や段差近くには作付けしないようにしましょう。
- ③ 後進時に容易に乗り越えてしまわないよう、畦<sup>あぜ</sup>を現状よりも高くするなど作業しやすい形状に改修しましょう。
